Cappella di San Bernardo

L'edicola votiva sita in via Mulino è dedicata a San Bernardo e la sua epoca di costruzione si colloca presumibilmente tra la fine del XVII e l'inizio del XVIII secolo. Rimane in uno stato di totale abbandono fino al 2014, quando si interviene con un restauro sia murario che pittorico.

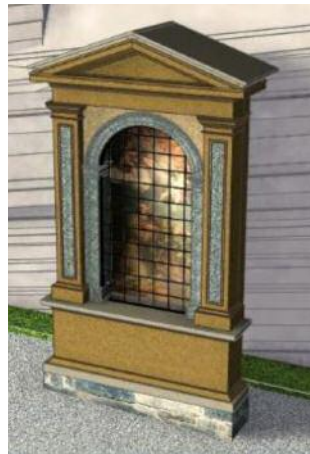
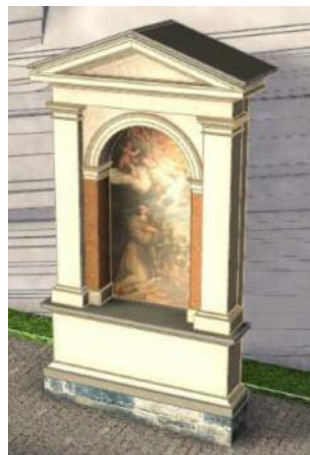
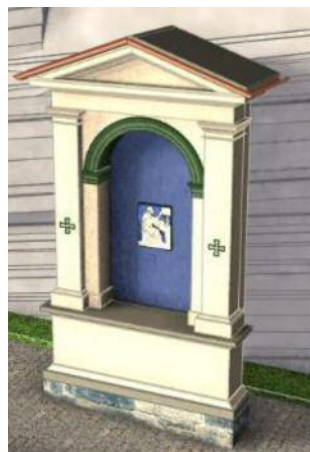
Il lavoro ha permesso l'individuazione di differenti momenti storici dell'edicola: il primo, alla seconda metà del 1700, in cui l'edicola è stata costruita; il secondo, di fine 1800, in cui avviene il primo importante cambiamento estetico; un terzo momento, alla prima metà del 1900, durante il quale ha luogo il secondo importante intervento di ripristino; l'ultimo, nel 2014, che corrisponde allo stato di conservazione in cui si trovava il manufatto prima del restauro.

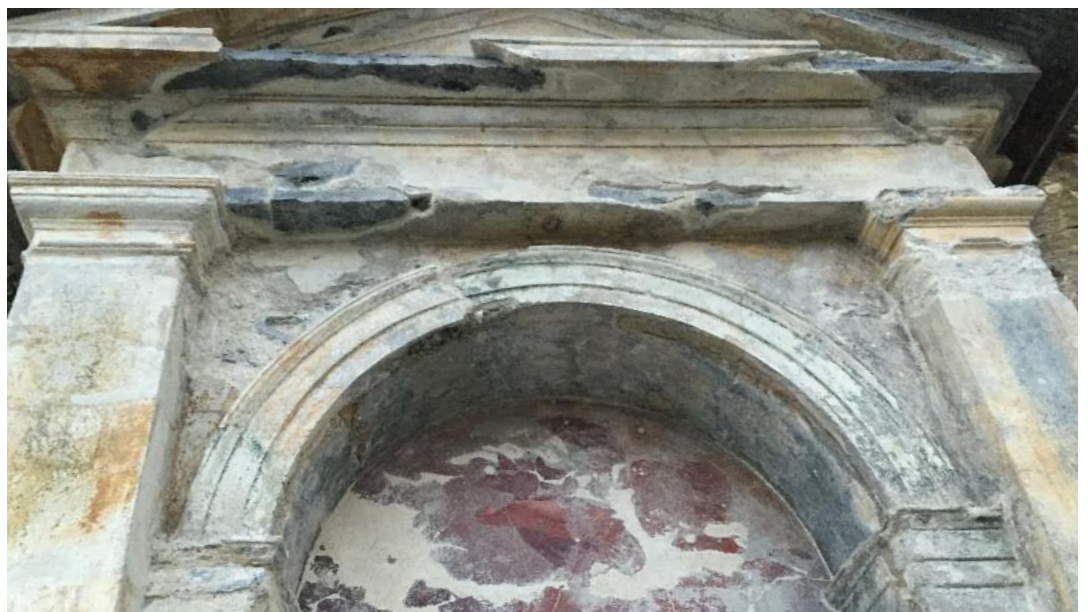
Il nucleo statico della struttura è formato da pietra di Moltrasio semi squadrata in blocchi e legata con malta. Lo stesso materiale, ma lavorato a spacco, è utilizzato per il piano di appoggio e la copertura.

La parte basamentale è stata finita con malta grezza a granulometria grossa, mentre l'esterno dell'edicola votiva è stato rivestito con intonaco.

Oltre a problemi di natura statica, anche gli intonaci e gli strati pittorici risultavano degradati e disomogenei. L'azione degli agenti atmosferici, infatti, aveva provocato importanti perdite e distacchi di intonaco e aveva dilavato gli strati pittorici.

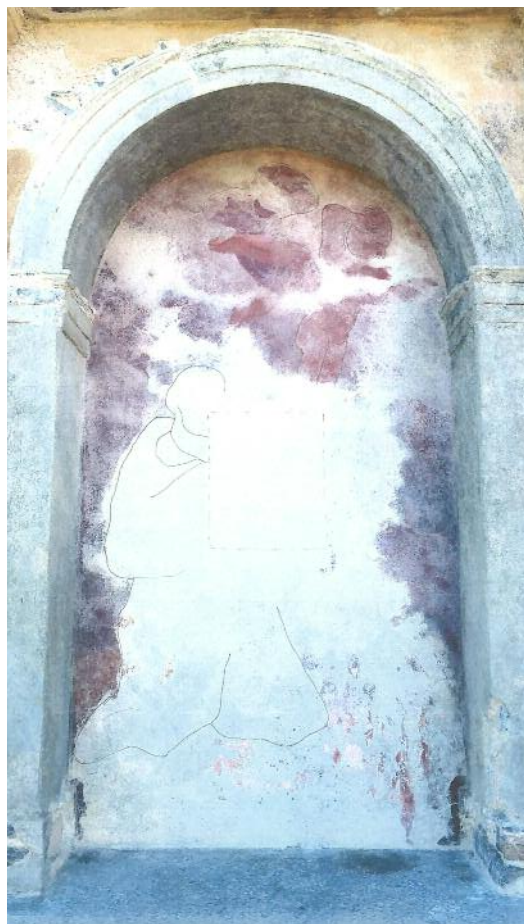
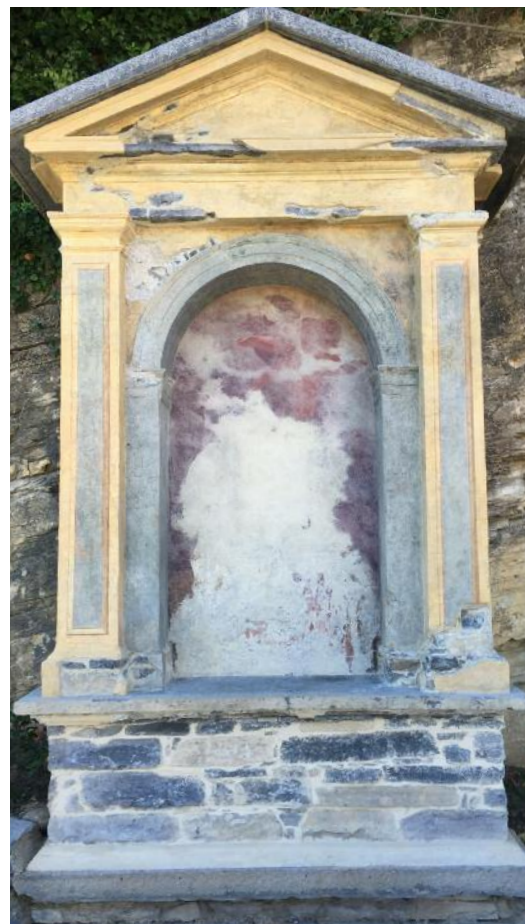
Il dipinto era ridotto ad uno stato frammentario e non era possibile individuare altro che la gamba di un angioletto. Oggi, dopo la pulitura ed il ritocco pittorico, è possibile individuare la figura intera dell'angioletto che è posto orizzontalmente e contornato da un panneggio; è inoltre visibile la figura di un secondo angelo in posizione verticale. Purtroppo, la figura del Santo è andata perduta nel tempo e, nel rispetto dell'opera, non è stata riposta.
